**SERVIÇO GEOLÓGICO DO BRASIL (CPRM)**

**ESTUDOS SOBRE A INSTABILIDADE  
DO TERRENO NOS BAIRROS  
PINHEIRO, MUTANGE E  
BEBEDOURO, MACEIÓ (AL)**

Ação Emergencial no Bairro Pinheiro

**Volume I**  
**RELATÓRIO SÍNTESE DOS RESULTADOS Nº 1**

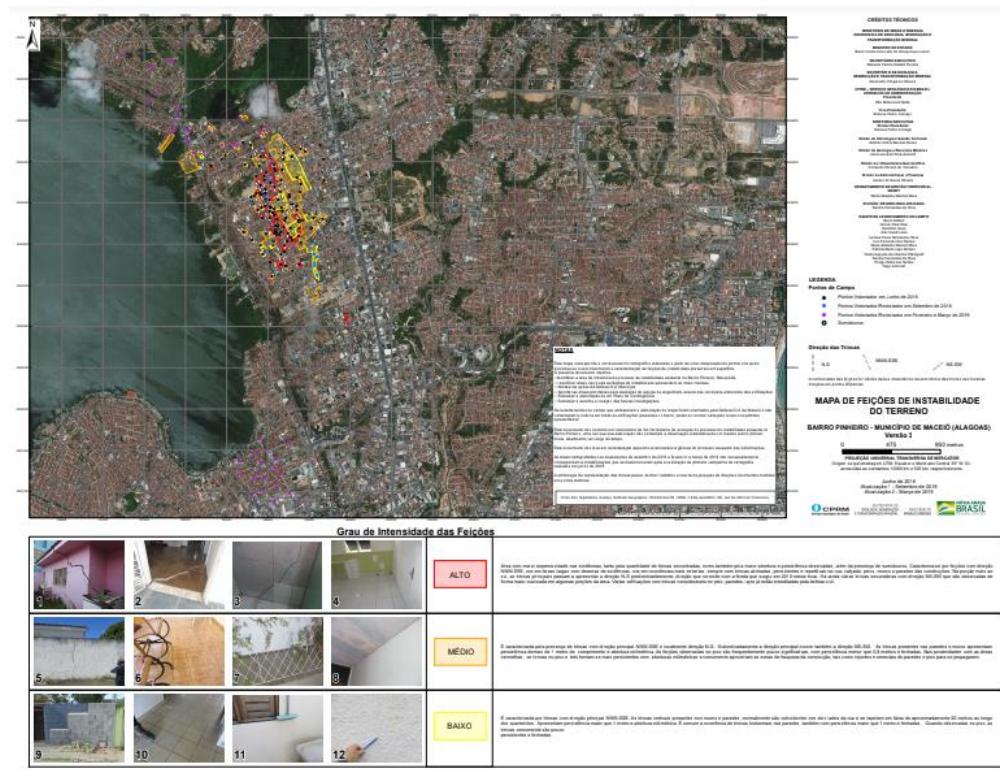
- e. baixo grau de intensidade de feições de instabilização do terreno: fissuras e trincas com direção principal NNW-SSE. As fissuras e trincas verticais presentes nos muros e paredes, normalmente são coincidentes nos dois lados da rua e se repetem em faixa de aproximadamente 50 metros ao longo dos quarteirões. Apresentam persistência maior que 1 metro e abertura milimétrica;
- f. em comparação ao mapeamento realizado em setembro de 2018, foram observadas novas áreas com sinais de instabilidade do terreno (deformações em imóveis);
- g. conforme depoimentos colhidos dos moradores locais e relatos da própria Defesa Civil Municipal, a existência de instabilidade no terreno do bairro Pinheiro é muito anterior ao abalo sísmico ocorrido no dia 3 de março de 2018, com relatos de ocorrência de trincas nas edificações há mais de 10 anos, o que aponta para deformação ativa (figura 1).

Figura 1: Mapa de Feições de Instabilidade do Terreno (terceira atualização).

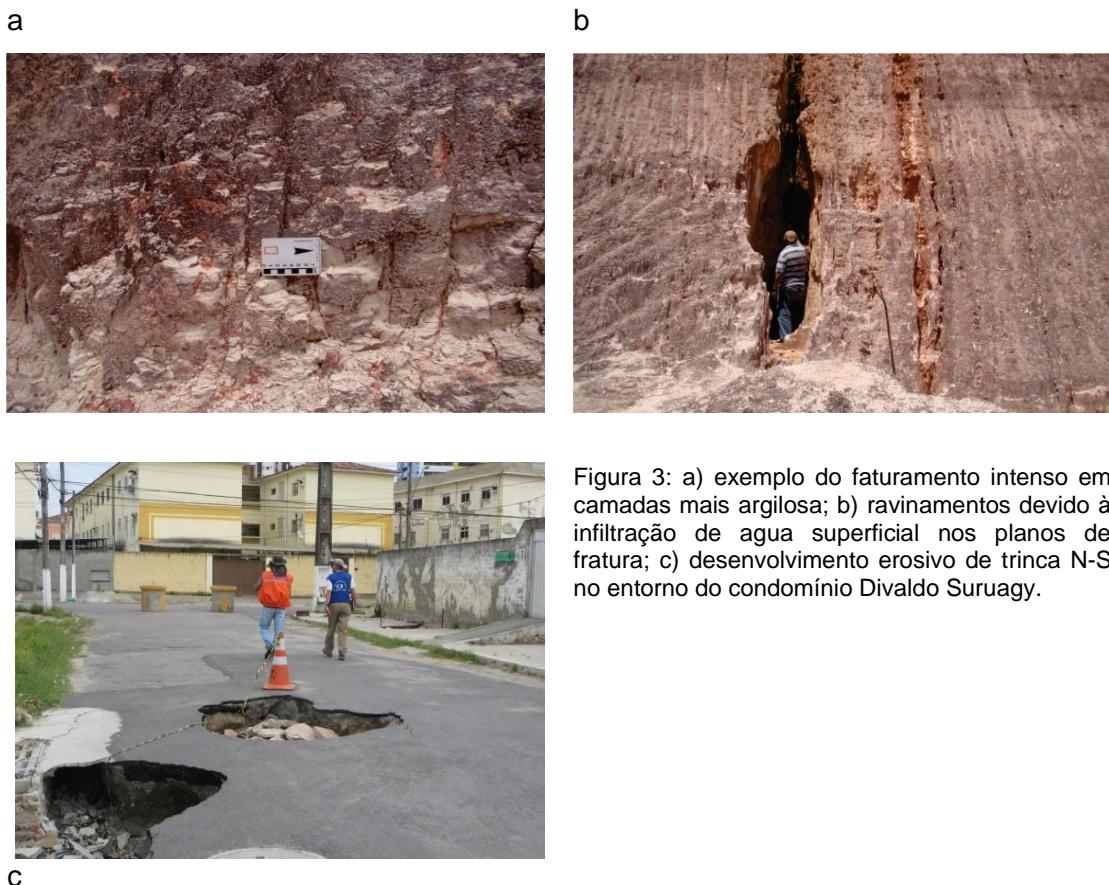
erodibilidade, um eficiente caminho para infiltração das águas superficiais, com lixiviação e carreamento de material, principalmente nos planos de fraturas mais abertas, onde processos erosivos já se encontram atuantes. Esses processos podem ser destrutivos, e evoluir, significativamente, em apenas um evento chuvoso com precipitações elevadas, dentro de um curto intervalo de tempo (Figura 3).

Figura 3: a) exemplo do faturamento intenso em camadas mais argilosa; b) ravinamentos devido à infiltração de agua superficial nos planos de fratura; c) desenvolvimento erosivo de trinca N-S no entorno do condomínio Divaldo Suruagy.

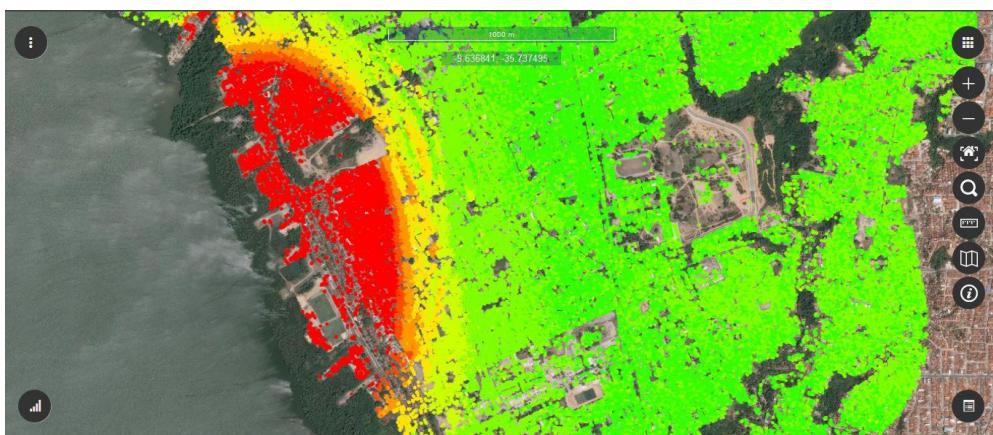
- a. as imagens de satélite obtidas de abril de 2016 a dezembro de 2018 permitiram delimitar novas áreas instáveis, impossíveis de serem detectadas em levantamento de campo tradicionais;
- b. os dados interpretados em março de 2019 mostram que houve subsidência contínua e em aceleração até o fim do período amostrado;
- c. é possível observar deformação radial se espalhando do centro da área, onde atinge 40 cm de subsidência (afundamento) a partir das cavidades de extração de sal-gema localizadas à margem da Lagoa Mundaú (Figuras 4 e 5);

Figura 4: Mapa interferométrico.

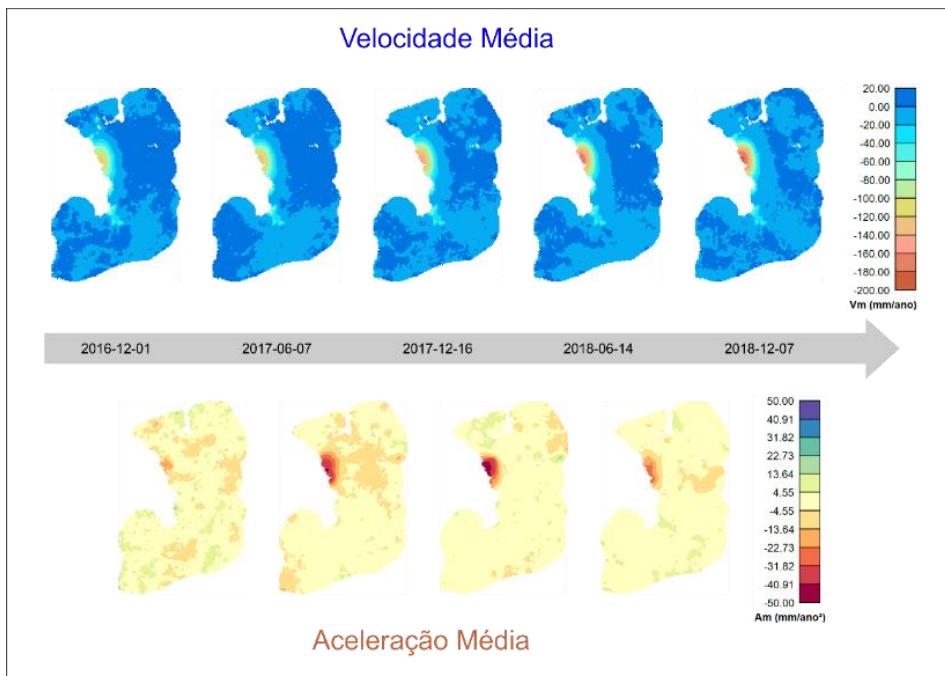
Figura 5: Evolução de velocidade e aceleração com intervalo semestral (aproximadamente).

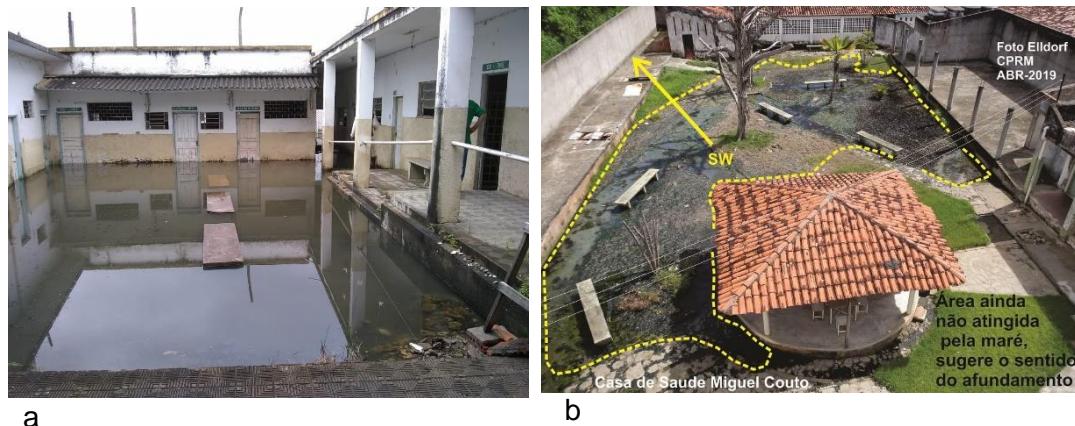
- f. no núcleo central da zona C foram observados no terreno afundamentos expressivos, como é o caso do Hospital Psiquiátrico Miguel Couto, localizado no bairro do Bebedouro e cujo terreno foi parcialmente invadido pela água da lagoa (atualmente coberto por uma lâmina d’água de mais de 20cm) (Figura 6).

Este e outros edifícios próximos, bem como residências localizadas na quebra de relevo (encosta da borda do platô) apresentam trincas e rachaduras que indicam recalque diferencial do terreno, igualmente abertura das trincas por afastamento, tanto nas paredes quanto em pisos;

Figura 6 a e b: Fundos do Hospital Miguel Couto inundado há 3 anos.

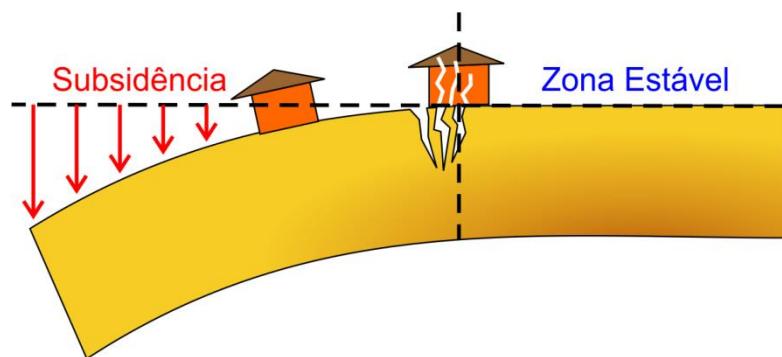
- g. é notável que a área mais afetada por rachaduras e outros danos a estruturas está localizada na região leste do bairro Pinheiro (rua Augusto Calheiros com Professor Mario Marroquim e rua Tereza de Azevedo com Euclides José Leite), marcando uma zona transicional entre a região de maior subsidência e a região estável (próximo à avenida Fernandes Lima). São pontos de percolação preferencial das águas pluviais. Neste ponto do terreno, as fraturas provocadas pela movimentação do terreno podem ter seguido zonas de fraqueza (estruturas geológicas naturais), de direção NW-SE, mas que não seriam capazes de, por si só, gerar qualquer tipo de dano ao terreno (Figura 7).

Figura 7: Esquema ilustrativo do processo de subsidência e danos causados na superfície do terreno.

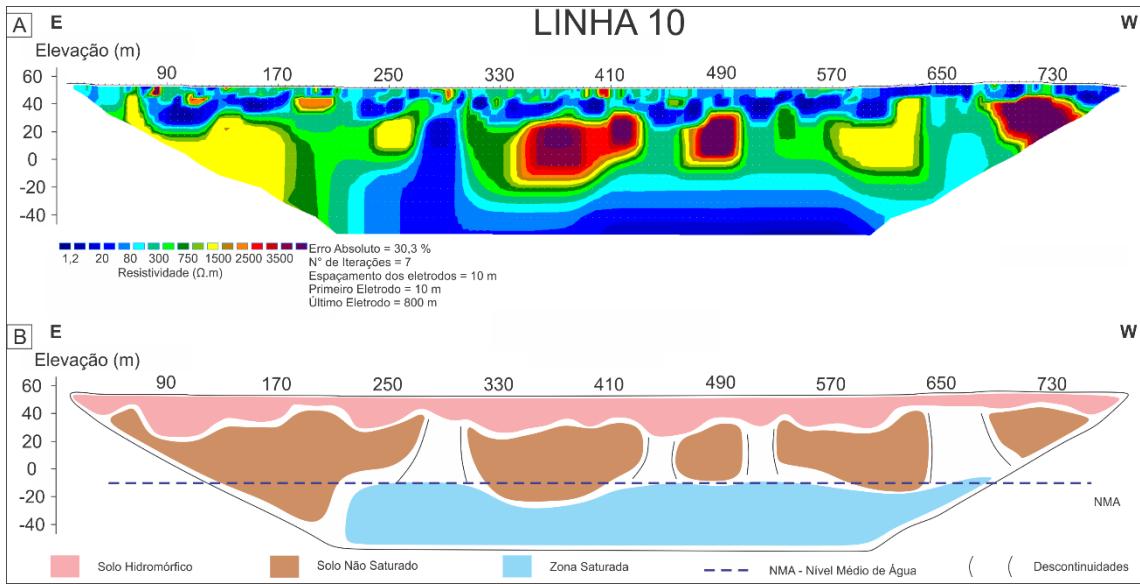
- a. constatam-se importantes descontinuidades geoelétricas verticais e horizontais no substrato das linhas estudadas (Figura 8);
- b. o estudo indica que pode estar havendo percolação de material fluido superficial por zonas preferenciais da parte superior do solo para o aquífero. Estas zonas preferenciais estão associadas a falhas e/ou a fraturas;
- c. o fluxo deste material, em grande volume e localizado em pontos específicos, acelera o processo de erosão e lubrificação das fraturas e/ou das falhas, deixando o solo friável, descompactado e instável.

Figura 8: Seção do Caminhamento Elétrico representativa da área do bairro Pinheiro (Al. Cavalcanti de Oliveira).

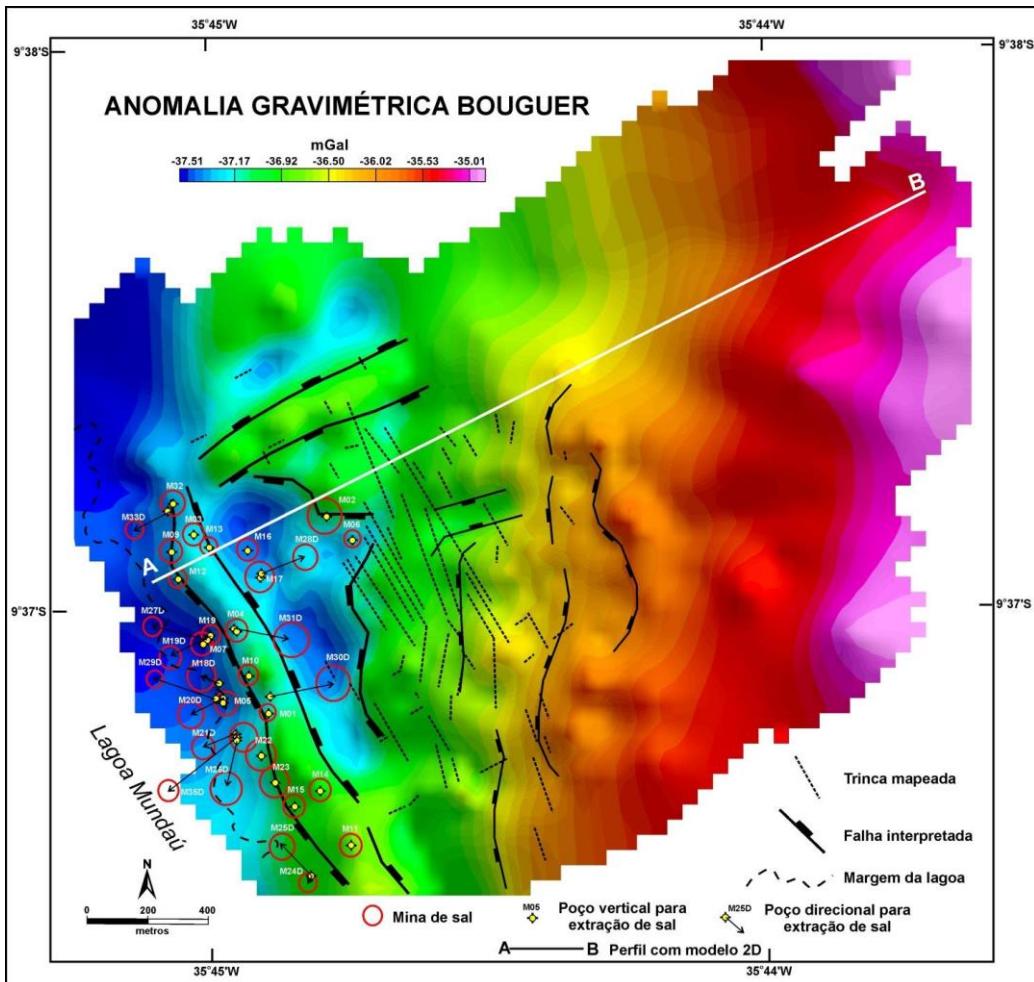
- f. os modelos gravimétricos demonstram que algumas trajetórias das perfurações interceptam o plano de falha com direção NNW-SSE, sugerindo que deformações nas tubulações estão relacionadas com a reativação desta falha (Figura 11).

Figura 11: Anomalia gravimétrica Bouguer com interpretações de falhas e sobreposição da localização em planta das minas de sal (projetadas em superfície), dos poços usados para a extração de sal e das trincas mapeadas.

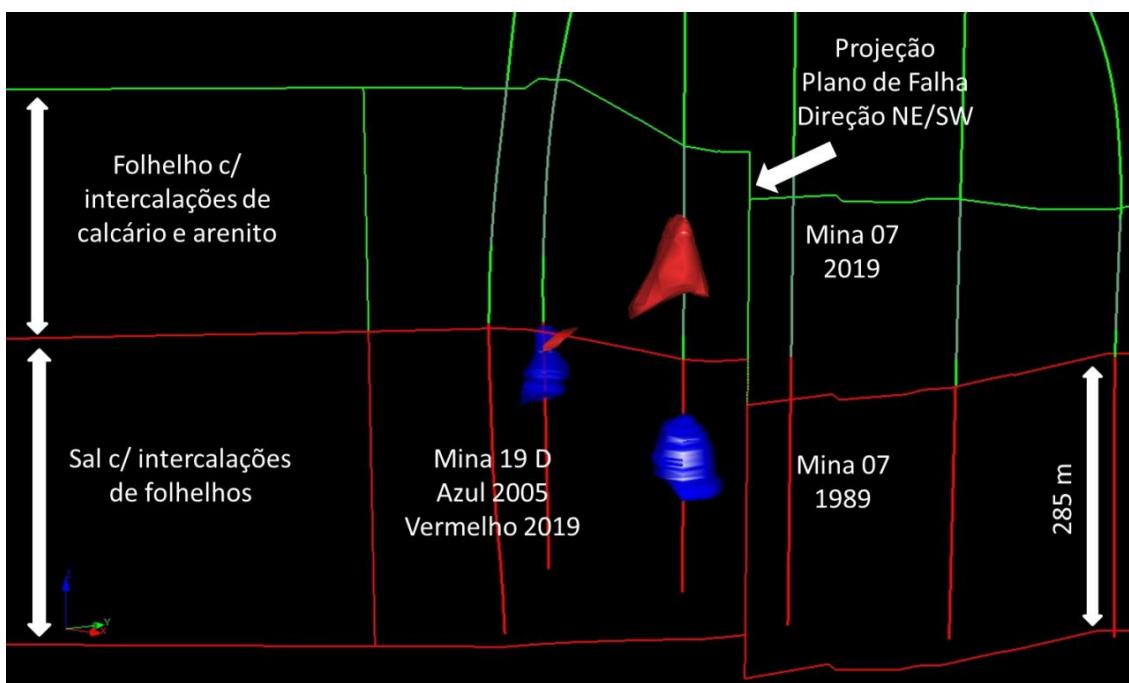
- a. há indícios de que a atividade de mineração alterou o estado de tensão *in situ* do maciço rochoso;
- b. na região das minas 7 e 19 ocorre a intersecção de um sistema de falhas e/ou fraturas com direções preferenciais NE/SW e NW/SE que possivelmente estão sendo reativadas por movimentos de acomodações gravitacionais locais e/ou pela inflação das camadas salíferas (soerguimentos e afinamentos), ocasionados pela extração de sal, gerando colapso das cavidades e aumentando a instabilidade do maciço rochoso (Figura 17);

Figura 17: Localização das cavidades em relação ao sistema de falhas e fraturas obtidas (tela software DataMine).

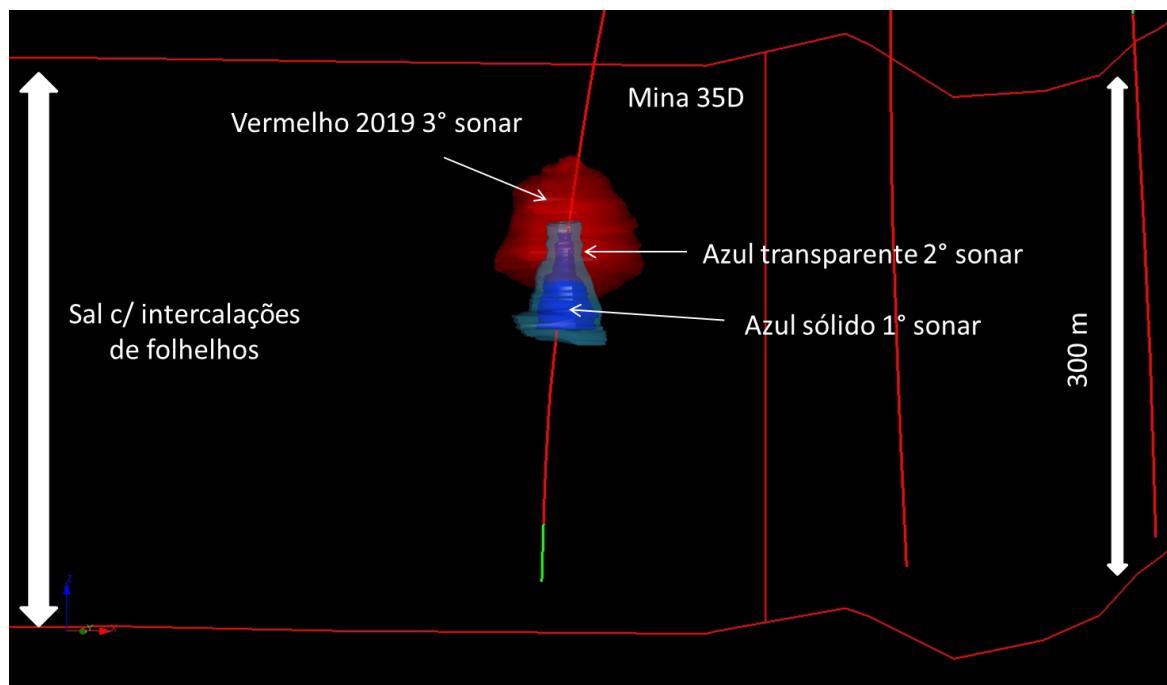
- c. Na mina 19, devido à forma geométrica irregular da cavidade, às vezes parecendo encaixado em zonas de fraquezas, bem como o reduzido volume se comparada ao levantamento do sonar anterior, nos leva a pensar na hipótese de colapso quase total dessa cavidade, que poderiam estar relacionados à intersecção desse sistema de falhas e fraturas com perda da integridade estrutural dos pilares (Figura 18);

Figura 18: Modelo tridimensional da mina 35D, a cavidade (wireframe) em azul sólido representa o 1º sonar, o azul transparente o 2º sonar e vermelho o levantamento em 2019 (tela software DataMine).

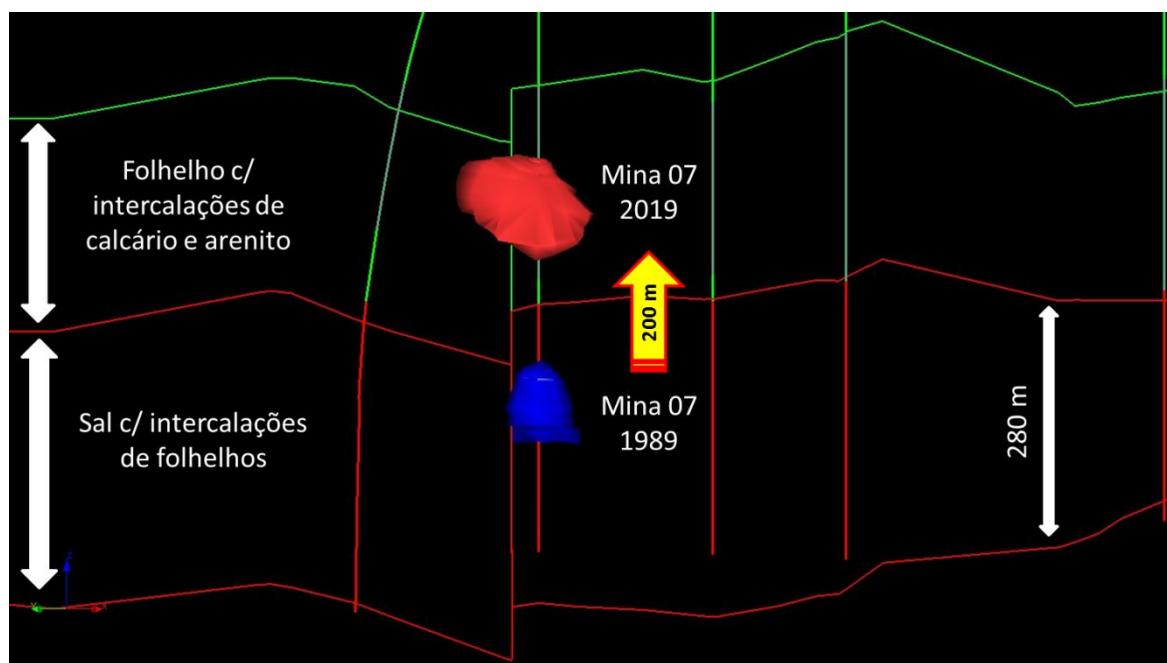
d. a mina 07, com o fim de operação datada em jun/1997 e comparando os resultados do sonar de 1989 e 2019, observa-se um grande deslocamento do teto com mais de 200m de altura, que também estaria relacionado ao sistema de falhas e/ou fraturas no maciço (Figura 19);

Figura 19. Posição espacial da mina 07, com registro do colapso.
