**SERVIÇO GEOLÓGICO DO BRASIL (CPRM)**

**ESTUDOS SOBRE A INSTABILIDADE  
DO TERRENO NOS BAIRROS  
PINHEIRO, MUTANGE E  
BEBEDOURO, MACEIÓ (AL)**

Ação Emergencial no Bairro Pinheiro

**Volume I**  
**RELATÓRIO SÍNTESE DOS RESULTADOS Nº 1**

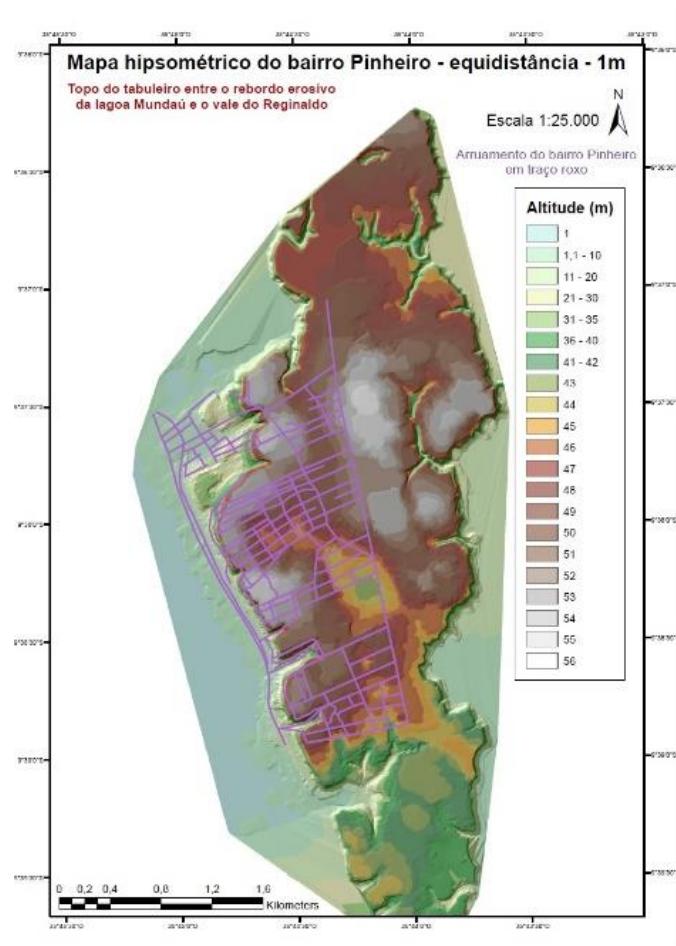
Atualmente, em decorrência dos processos de deformação rúptil, existe um aumento da permeabilidade que promove a infiltração da água da chuva no terreno em menos de 20 minutos.

Este processo, devido aos seus efeitos erosivos, provoca a aceleração da instabilidade do terreno (Figura 2).

Figura 2: Mapa hipsométrico do topo do tabuleiro onde se assenta o bairro Pinheiro, com destaque para as áreas abaciadas, abaixo da cota 46 metros, em cores verde, amarelo e laranja.

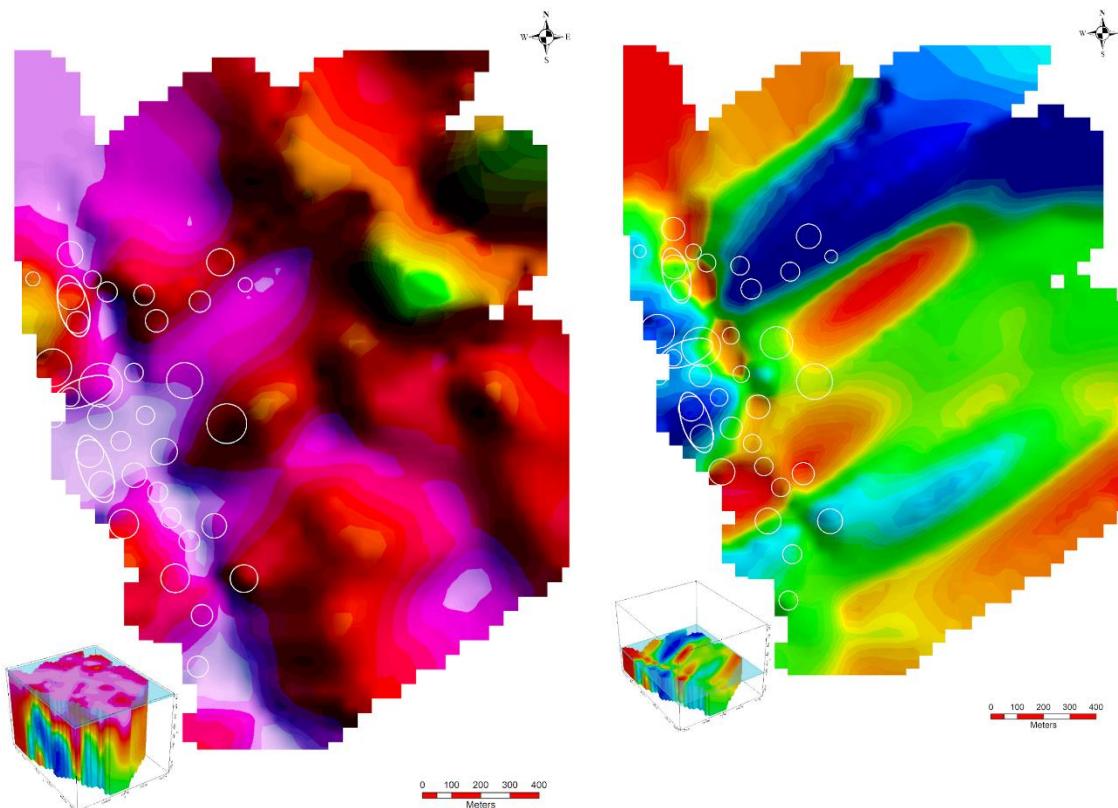
- a. na profundidade de 100 metros, o terreno investigado mostra feições muito parecidas com aquelas observadas na superfície, ou seja, elevada condutividade provocada pela presença de argila e silte dos sedimentos mais recentes. Nessa profundidade já é possível observar a compartimentação estrutural do terreno (blocos, falhas) em que se destaca o alinhamento de pequenas anomalias de elevada resistividade Norte/Noroeste-Sul/Sudoeste que corresponde ao falhamento do Mutange. Esse falhamento foi encontrado

- em toda a profundidade investigada (1.500 metros) e, portanto, deve-se estender a profundidades ainda maiores (Figura 9);
- na profundidade de 500 metros, observa-se a presença de anomalias de elevadíssima resistividade;
  - a presença de anomalias de elevadíssima resistividade na profundidade de 900m, coincidentes com zonas de extração do sal-gema. **Este é um resultado inesperado para cavernas preenchidas com salmoura que gerariam, em tese, anomalias condutivas.** Essas feições estão ascendendo para a superfície e espalhando-se na horizontal, modificando vigorosamente a distribuição de resistividade que teria sido impressa pela natureza (Figura 10);
  - zonas de falha com direção NNW-SSE coincidentes com os resultados da gravimetria.

Figura 9 - Seção horizontal a 100 metros de profundidade. Canto esquerdo inferior: modelo 3D indicando a profundidade da seção. Círculos brancos: poços de extração de sal-gema.

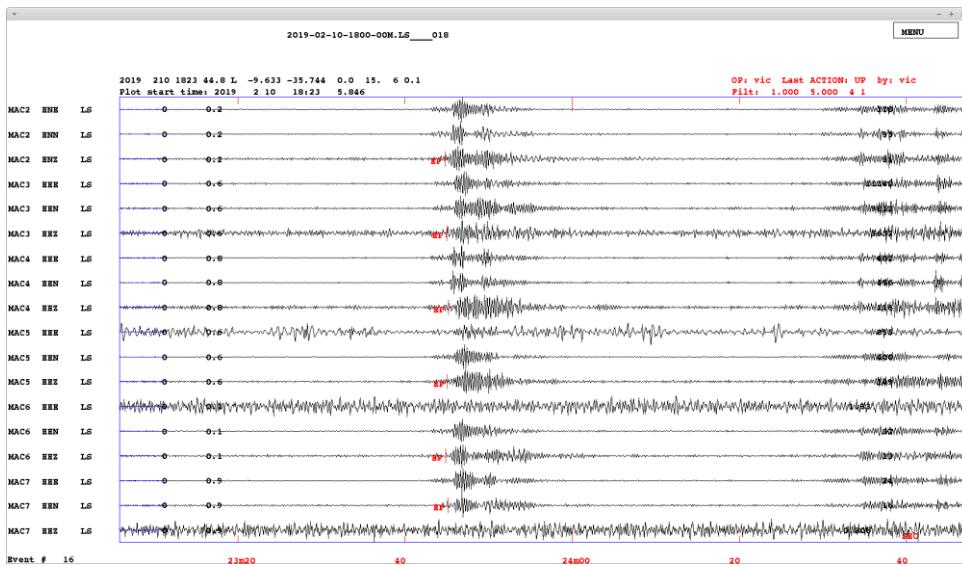
A figura 13 mostra um exemplo de registros de eventos sísmicos que ocorreram na região nos dias 6 (08h15min UTC) e 10 (18h23min UTC) de fevereiro de 2019.

Figura 13: Eventos sísmicos às 18h23 (UTC) do dia 10 de fevereiro de 2019.

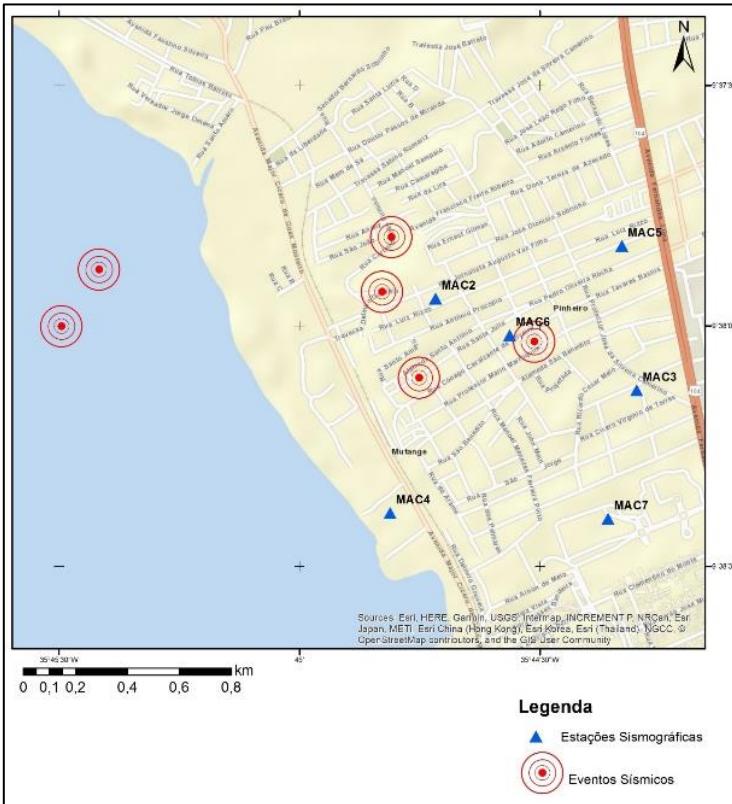
A figura 14 mostra o mapa epicentral preliminar de seis eventos localizados abaixo da Lagoa Mundaú e também e sob o Bairro do Pinheiro, com profundidade inferior a 1.000m.

Figura 14: Mapa epicentral preliminar com os eventos identificados como círculos vermelhos e a localização das estações representadas por triângulos azuis.

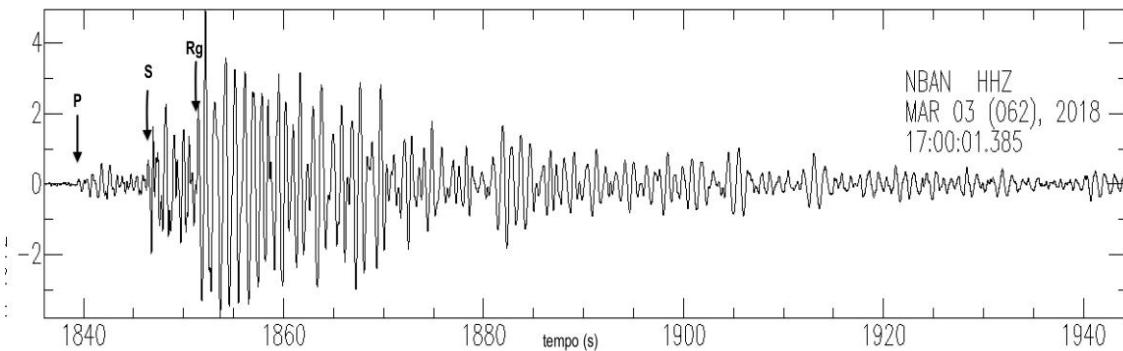
Na figura 15 é apresentado o registro da estação NBAN (componente vertical do movimento) filtrado entre 1 e 5Hz. Nesta figura estão marcadas as chegadas das ondas P, S e de superfície (Rg). A diferença de tempo entre a P e S é de aproximadamente 7s, o que dá uma distância epicentral de 57km, considerando uma velocidade média das ondas P e S na crosta de 6,0km/s e 3,5km/s, respectivamente

(Shihadeh, 2015). A onda de superfície, segundo 8 marcações na figura 15, chega 4,7s após a onda S e viaja a velocidade de aproximadamente 2,7km/s e é consistente com valores de tomografia obtidos independentemente por Dias et al. (2015).

Figura 15: Sismograma (componente vertical) do evento ocorrido no bairro Pinheiro, em 03/03/2018, às 17h30 (UTC), 14h30 (hora local). A amplitude medida no eixo y é proporcional à velocidade do solo.

Pela presença majoritária de energia sísmica em forma de ondas de superfície, percebe-se claramente que a fonte sísmica está próxima à superfície e não se trata de um evento tectônico causado por uma falha no embasamento, por exemplo. Sismogramas com este tipo de características são mais característicos de energia sísmica gerada por explosões próximas à superfície (detonação em pedreiras, por exemplo), colapsos de edificações (Kim et al., 2001) ou colapso de estruturas rasas (até 1km) (e.g.: Teyssoneyre et al., 2002).

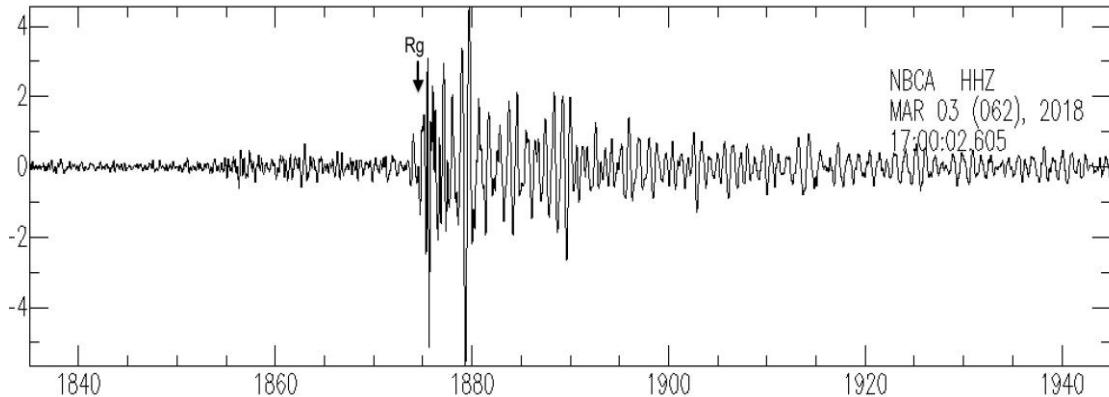
A estação NBCA (instalada em Caruaru—PE) também da RSISNE registrou o evento, conforme mostra a figura 16. Esta estação está a 151km de distância. Por conta da maior distância, as ondas de superfície são as que melhor aparecem no sismograma.

Nos demais registros das estações que foram analisados (alguns registros foram de estações a 415km de distância), a conclusão é que “as ondas de superfície dominam o sinal”, destacou Aderson.

Figura 16: Sismograma (componente vertical) do evento ocorrido no Bairro do Pinheiro, em 03/03/2018, às 17h30 (UTC), 14h30 (hora local). A amplitude medida no eixo y é proporcional à velocidade do solo. O eixo x está em segundos. A clara chegada da onda de superfície é mostrada (Rg).

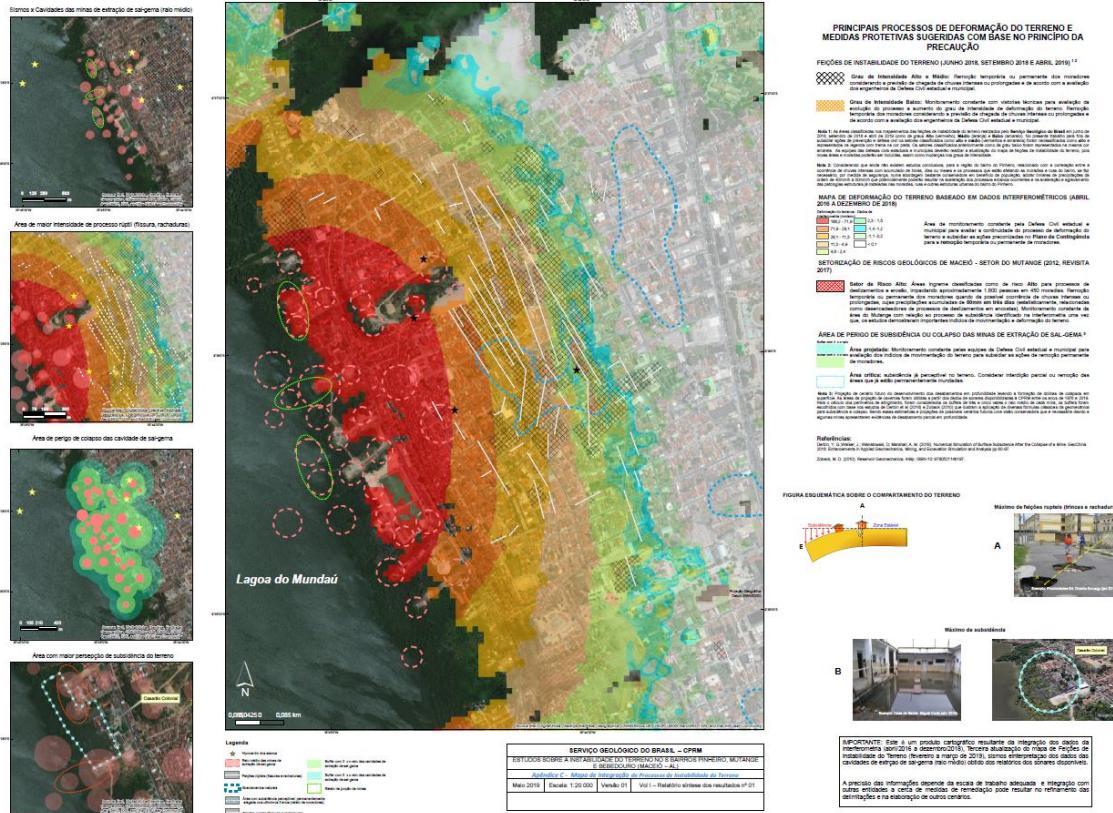
Os resultados foram sintetizados sob a forma do mapa de INTEGRAÇÃO DOS PROCESSOS DE INSTABILIDADE DO TERRENO com o objetivo de nortear as ações da Defesa Civil e demais Órgãos para salvaguardar a população (Figura 20).

Figura 20 : Aspecto do mapa de integração dos processos de instabilidade do terreno.
